News Release

2024年12月9日
NITE（ナイト）
独立行政法人製品評価技術基盤機構
法人番号 9011005001123

大雪でソーラーパネルの破損事故が急増！ ～支える架台の約9割にも被害を確認～

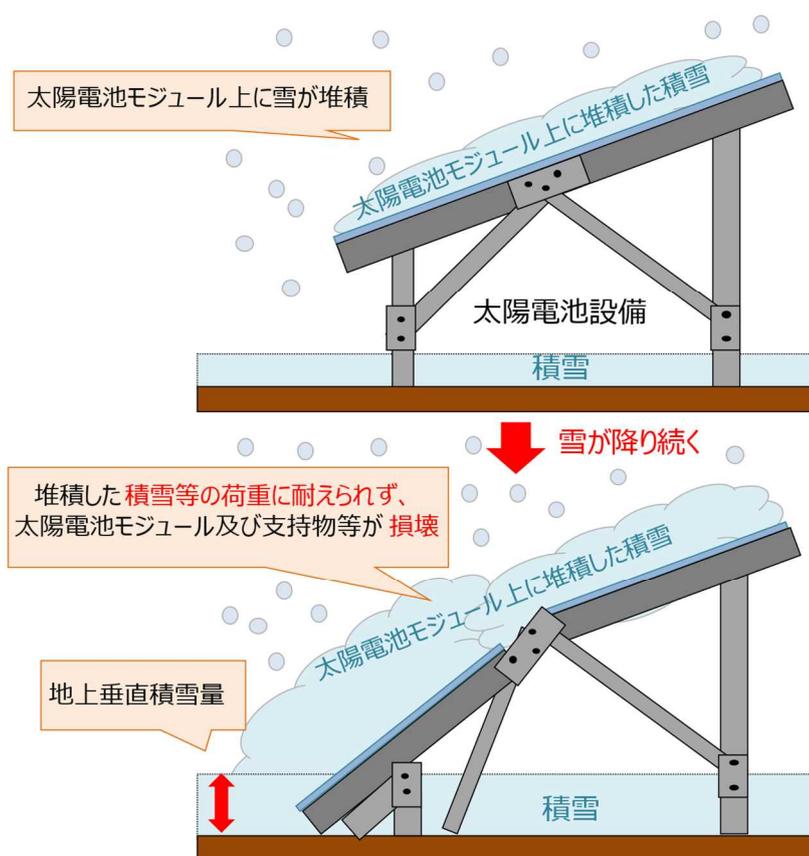
- ・ 対策を行わない場合、堆積した積雪等の荷重に耐えられず破損する可能性があります。（図9）

[図9] 積雪により太陽電池発電設備が損壊するイメージ*
 出典：積雪による太陽電池発電設備の損壊事故防止について
 （中部近畿産業保安監督部近畿支部）

- ・除雪計画の作成やマニュアル化を行い、月間・週間天気予報や発電所の監視結果などを参考に、架台やソーラーパネル及びパネルの軒下、接合部、現地への通路も含め、予防点検や除雪を行う。
- ・ソーラーパネルを固定する金具や、架台の接合部のボルトを点検し、緩んでいないことを確認する。
- ・構内の地形や周辺環境を確認し、雪がたまりやすい箇所を重点的に対策する。
- ・冬期は除雪機材を常備する、もしくは優先して実施してもらえるよう除雪業者と契約する。
- ・既に大雪が発生している地域では、(可能な範囲で)積雪後の巡視や除雪等を強化する。
