## News Release

### 台風による太陽電池発電所での電気事故 3 件に 1 件は第三者の物件への被害が発生 ～敷地外へのパネル飛散や土砂流出に注意！～

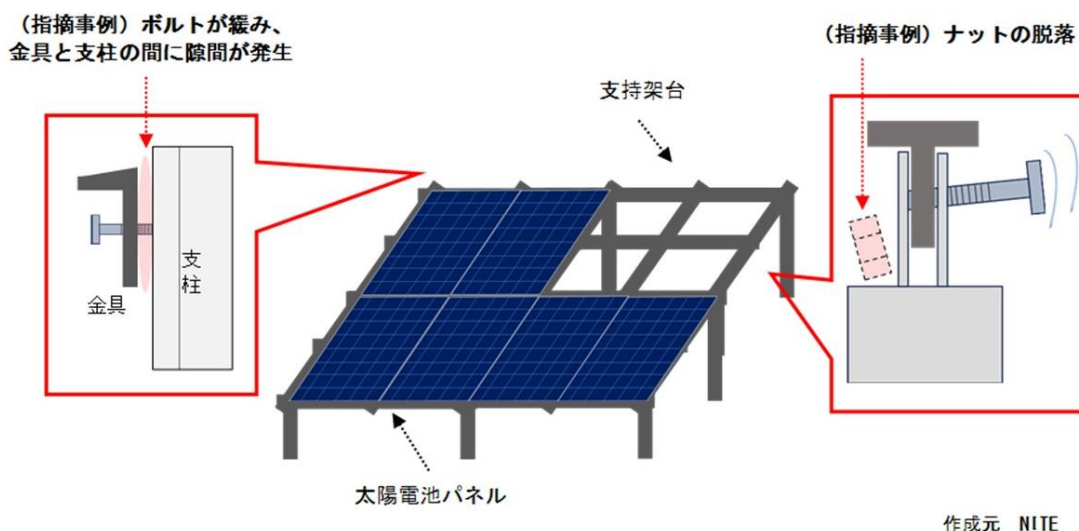
[図 5] 太陽電池の架台のボルトの緩み例（イメージ図）

特に太陽電池パネルを固定する金具や架台の接合部のボルトなどに異常があると、事故の原因になるおそれがあるため注意してください（図 5）。

- ・ 太陽電池パネルと固定金具の隙間が多数確認された（発電用太陽電池設備に関する技術基準を定める省令（以下、「太技省令」という。）第 4 条）。
- ・ ナットの脱落及びボルトのゆるみが確認された（太技省令 第 4 条）。
- ・ 横材（パネル受け材）の一部に損傷およびパネル押さえ金具の一部に脱落が確認されたため、物件に損傷を与えるおそれがないように施設されているか確認できない。（太技省令 第 4 条）。  
→太陽電池パネルを固定する金具や、架台の接合部のボルトが緩んでいないか点検し、ボルトの増し締めを適宜行うことで、パネルの飛散や架台の破損等の事故リスクを低減できます。
- ・ 保安規程に定める防災体制が整備されていなかった（電気事業法 第 42 条第 4 項）。  
→事故に備え、事前に非常時の設備の運用方法や連絡体制を整備しましょう。
