見た目はピカピカ、中身は劣化

～10年超え「古い蛍光灯器具」の事故に注意～

独立行政法人製品評価技術基盤機構〔NITE（ナイト）、理事長：長谷川 史彦、本所：東京都渋谷区西原〕は、蛍光灯を LED 照明に変更する際に「劣化した蛍光灯器具による事故」に遭わないように注意喚起を行います。

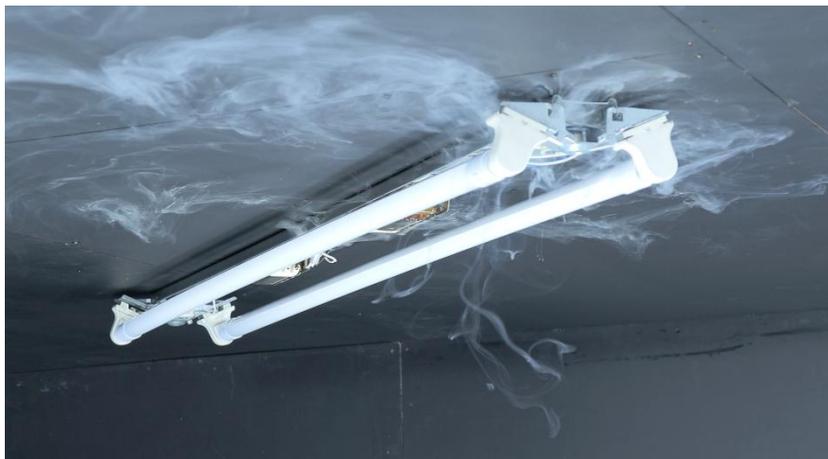
蛍光灯器具から発煙する様子（カバーを外した状態での再現実験）

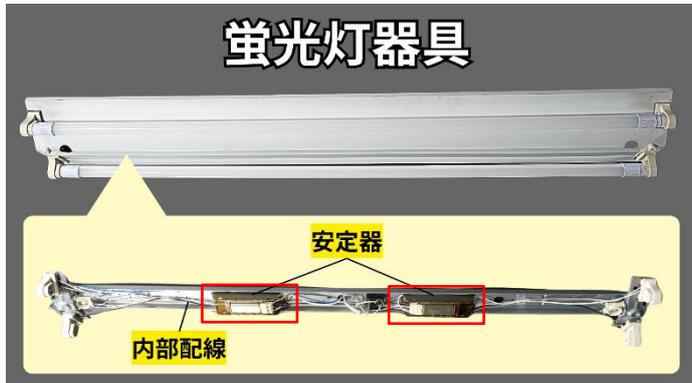
蛍光灯器具は、単なる「ランプの取付け台」ではなく、安定器や内部配線などの電気部品を内蔵した「電気製品」であるため、外観に異常が見られなくても内部では劣化が進行している場合があります。特に、器具内の安定器は長年の使用により絶縁性能が低下することがあり、その結果、発煙や発火などの事故に至るおそれがあります。

「蛍光灯器具」内部の様子

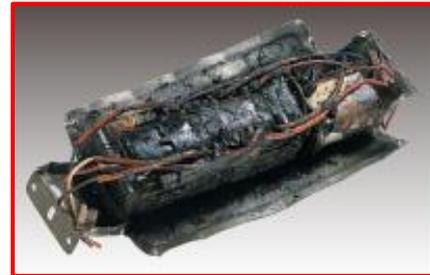
劣化が進んだ安定器の例

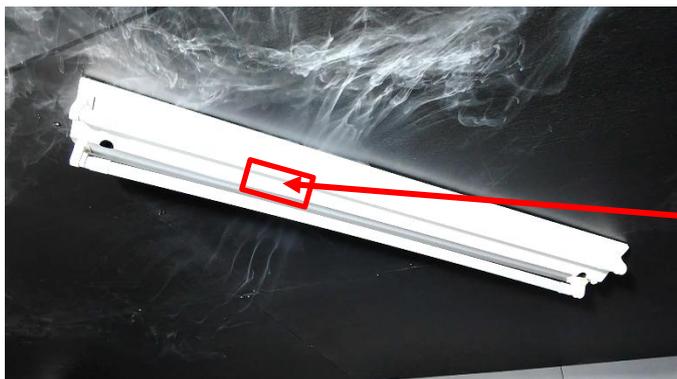
蛍光灯器具から発煙する様子（再現実験）

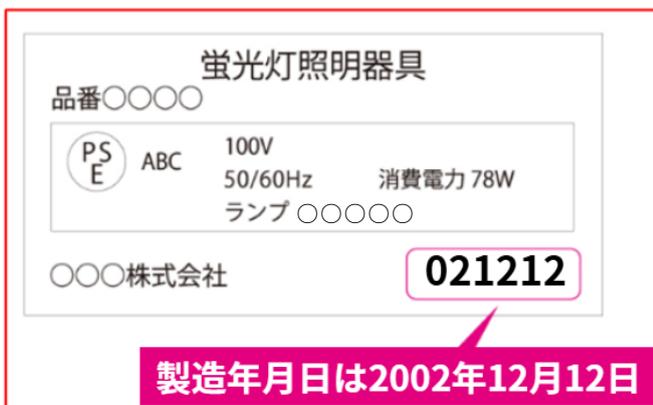
日本照明工業会は照明器具を設置してから8~10年を「適正交換時期」、15年を「耐用の限度」としてしています。蛍光灯器具の銘板に記載されている製造年を確認し、使用年数が目安となる10年を超えている場合は、新しいLED照明へ蛍光灯器具ごと交換することを検討してください。

(例) 蛍光灯器具の銘板の位置と記載
