News Release

2024年12月9日
NITE（ナイト）
独立行政法人製品評価技術基盤機構
法人番号 9011005001123

大雪でソーラーパネルの破損事故が急増！ ～支える架台の約9割にも被害を確認～

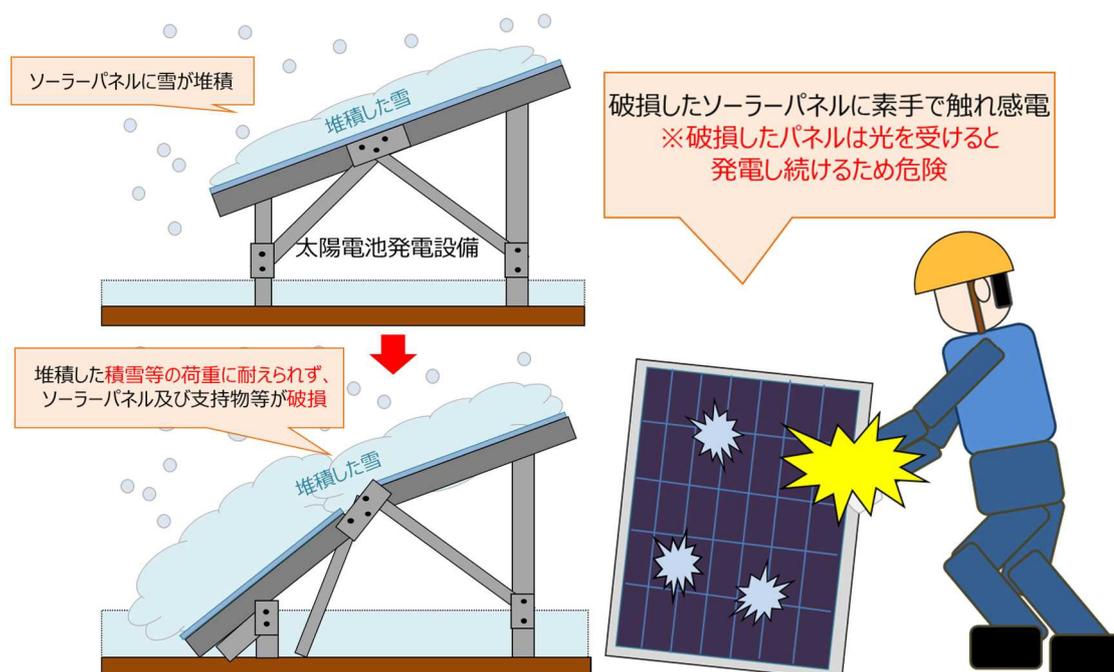
[図2] 太陽電池発電設備の破損事故と感電のイメージ

氷雪によってソーラーパネルなどが破損した場合は、感電の危険性があるので、関係者以外の方が不用意に近寄らないようにする、破損したソーラーパネルを速やかに回収する等の対策を行ってください。

また、復旧作業時は適切な安全装備を身につけた上で、専門家の判断の下、行ってください。
